Schadensfallanalysen metallischer Bauteile II

Eine Sammlung von 34 realen Beispielen aus der Praxis

Failure Analyses of Metal Components 2

A collection of 34 case studies

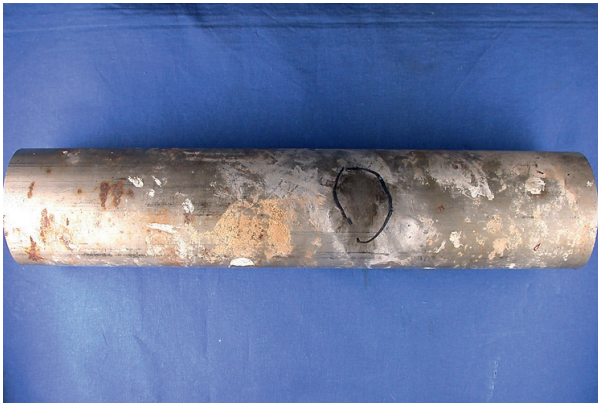
The present damage caused leakages on a brewery pipe. After visual inspection, the leakage can be attributed to ramified cracks in transverse direction.

Fig. 1: Outer surface of the pipe with coatings and place of damage (encircled) $\approx 1:3$

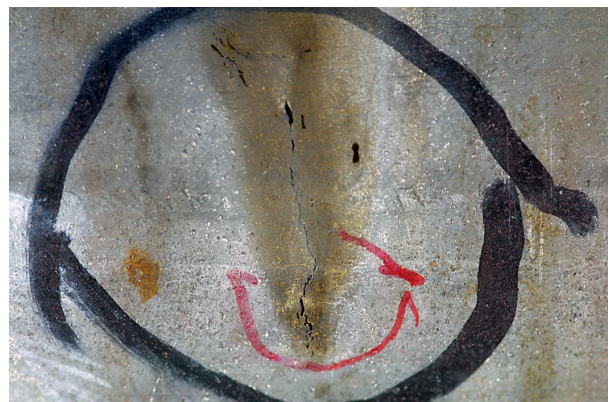
Fig. 4: Detail from image 3: place of damage with crack field $\approx 3:1$

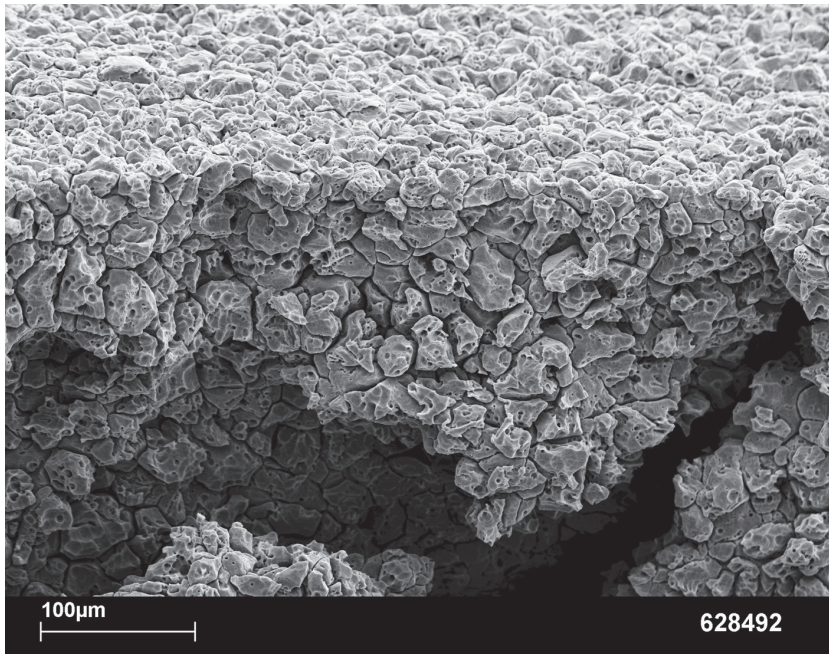
The damage is attributed to intergranular stress corrosion originating from the outer surface of the pipe. It was noticeable that also the pipe surface was affected by severe intergranular damages (Fig. 5). Here, individual grains also exhibit needle-shaped deformation structures (Fig. 6).

Fig. 5: Detail from crack area, surface intergranular pickled image: 250:1

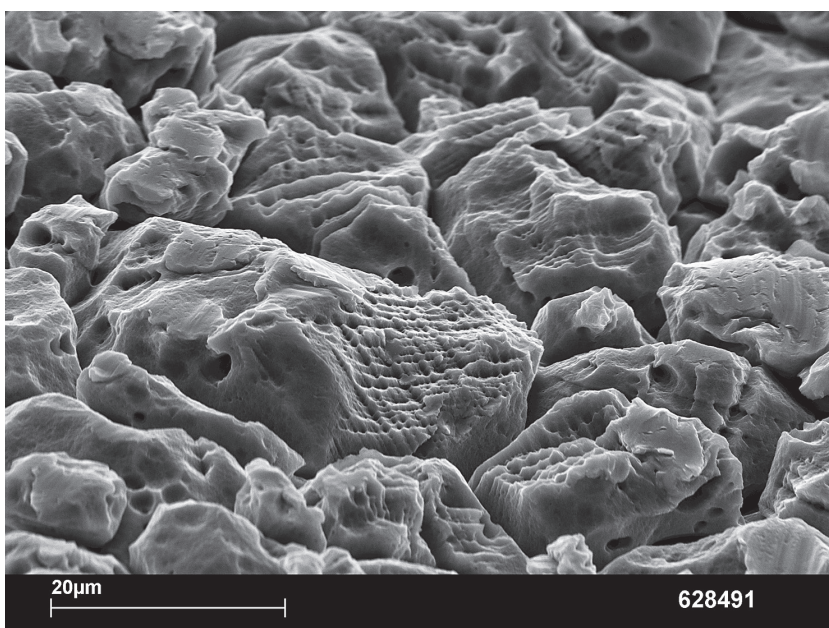
Fig. 6: Intergranular pickled surface with slip lines in the grains image: 2000:1

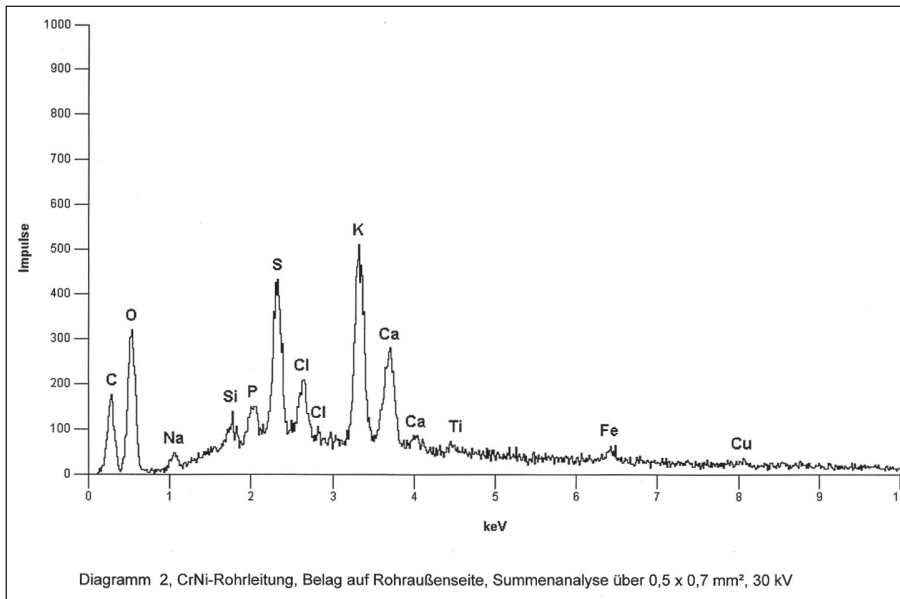
Fig. 7: EDX analysis of the coatings on the outer surface of the pipe

beam microanalysis (EDX). Besides relatively high K, S, O, Ca and C content values, proportions of Cl, P and S as well as traces of Na, Ti, Fe and Cu could be found (Fig. 7).

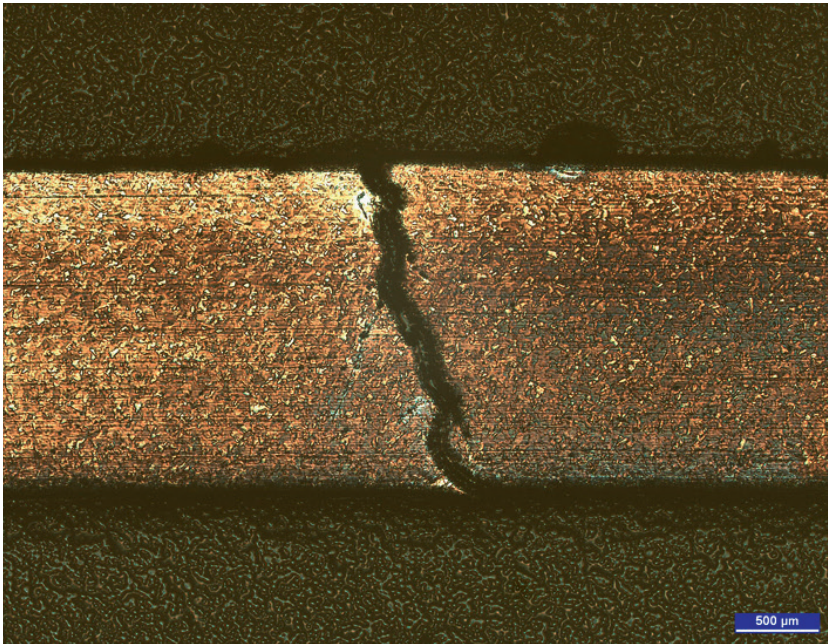
Fig. 8: Crack area in longitudinal section, overview, Image 12,5:1, Etchant: Beraha II

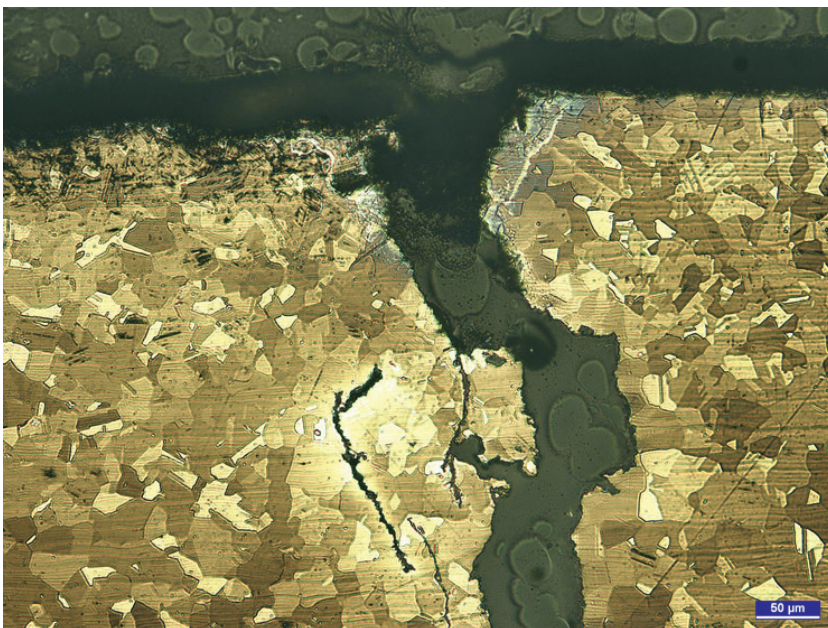
Fig. 9: Detail crack area outer surface of the pipe, Image 100:1, Etchant: Beraha II

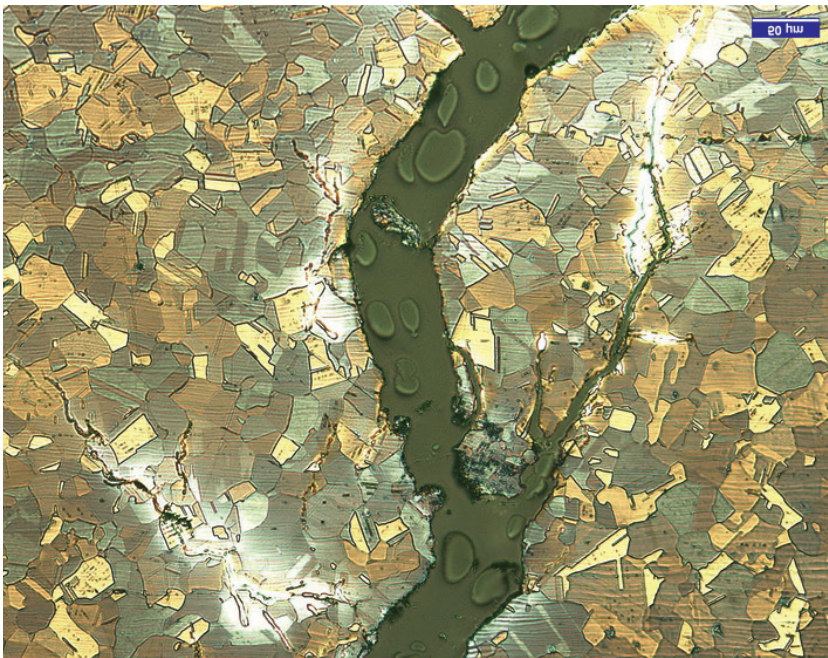
Fig. 10: Additional detail crack area, transgranular and intergranular cracks, Image 100:1, Etchant: Beraha II

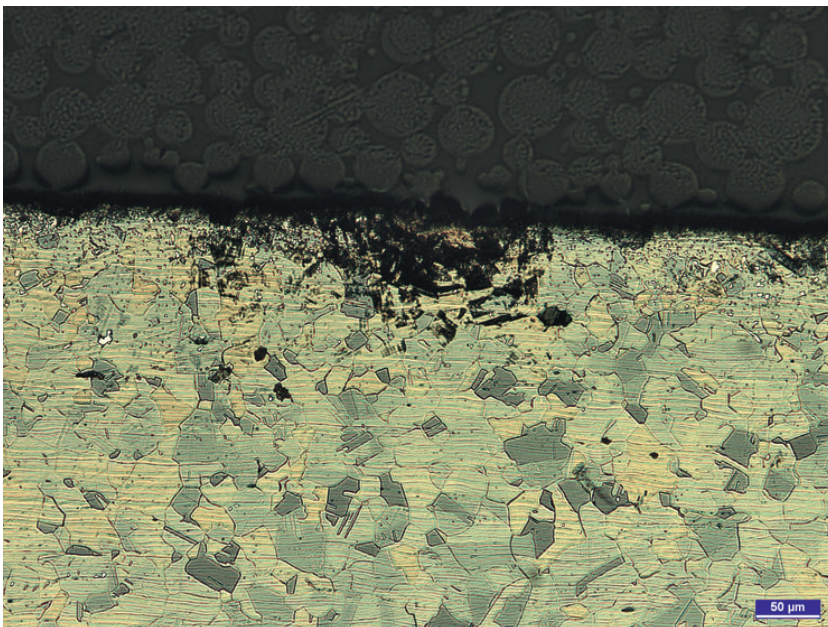
Fig. 11: Punctiform cold deformation on the outer surface of the pipe, Image 100:1 Etchant:, Beraha II

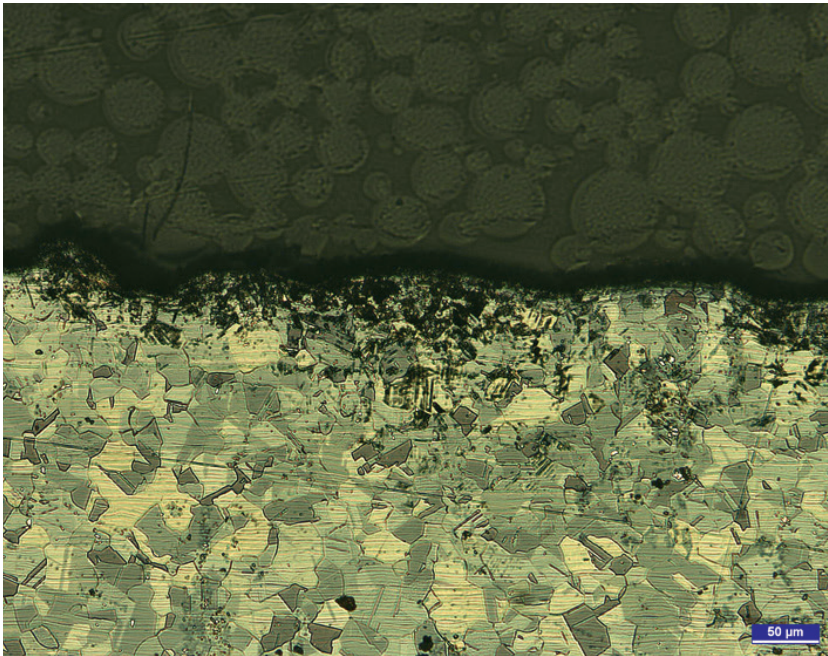
Fig. 12: Extensive cold deformation on the outer surface of the pipe, Image 100 :1, Etchant: Beraha II

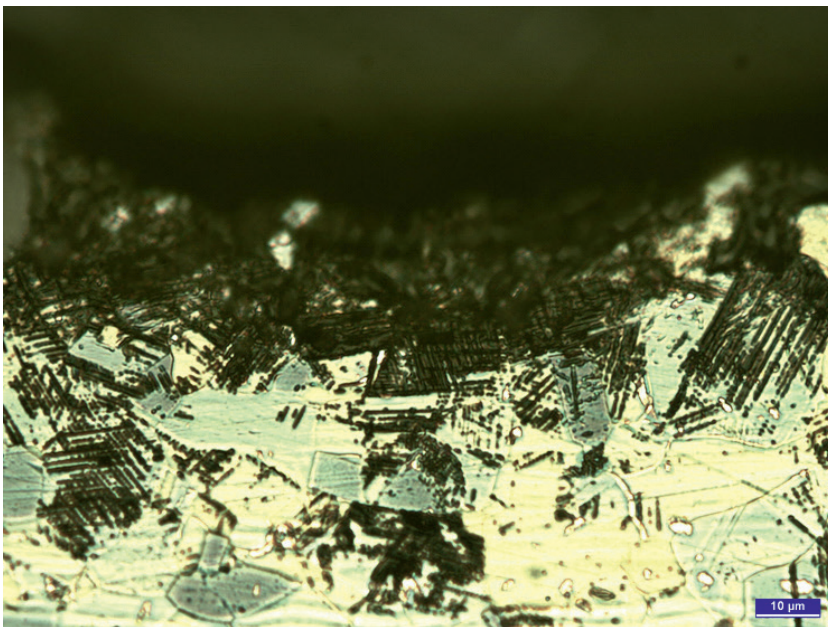
Fig. 13: Detail from image 11: deformation martensite on the surface, needle-shaped, Image 500 :1, Etchant: Beraha II

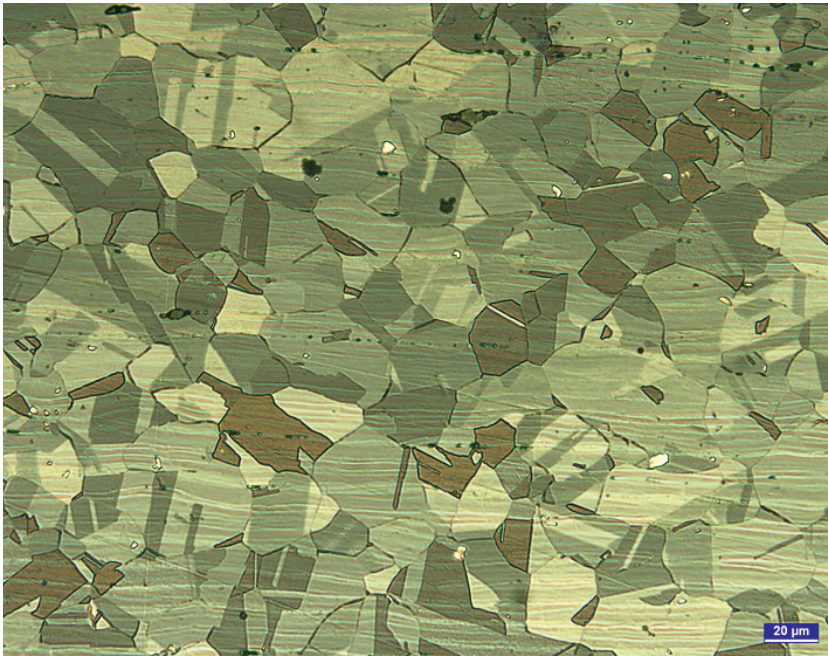
Fig. 14: Microstructure of the pipe material austenite with low δ -ferrite content, Image 200:1, Etchant: Beraha II
