Schadensfallanalysen metallischer Bauteile II

Eine Sammlung von 34 realen Beispielen aus der Praxis

Failure Analyses of Metal Components 2

A collection of 34 case studies

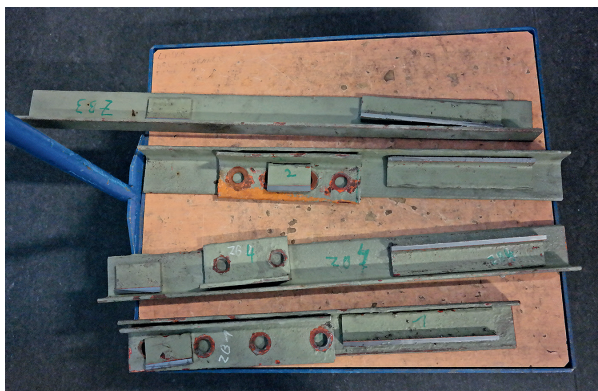
Fig. 1: Structural members of a power tower in as-received condition Angle iron $60 \times 40 \times 5,5$.

Bild 1: Zugbänder des Stahlgittermastes im Anlieferungszustand. Winkeleisen $60 \times 40 \times 5,5$.

The four structural members (ZB1 to ZB4) from the power tower to be characterized (Fig. 1) that were received from the client, were subjected to thorough materials testing. Chemical analyses, microstructural investigations (Fig. 2), scanning electron microscope characterization of the sub-microstructure and mechanical testing using flat tensile specimens Form E, approx. 200 mm long, 6 mm thick, 20 mm wide, gauge length 60 mm, as well as Charpy V-notch impact specimens (Fig. 3) helped to form a general image of the power tower's material condition.

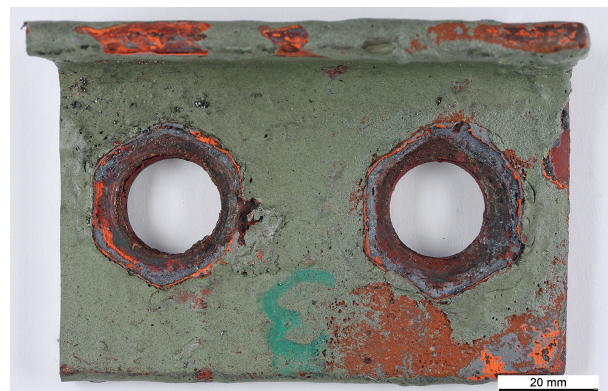
Fig. 2: Part from sample ZB3 which was used for the metallographic surface section.

Bild 2: Abschnitt aus Probe ZB3, die für den metallographischen Oberflächenanschliff verwendet wurde.

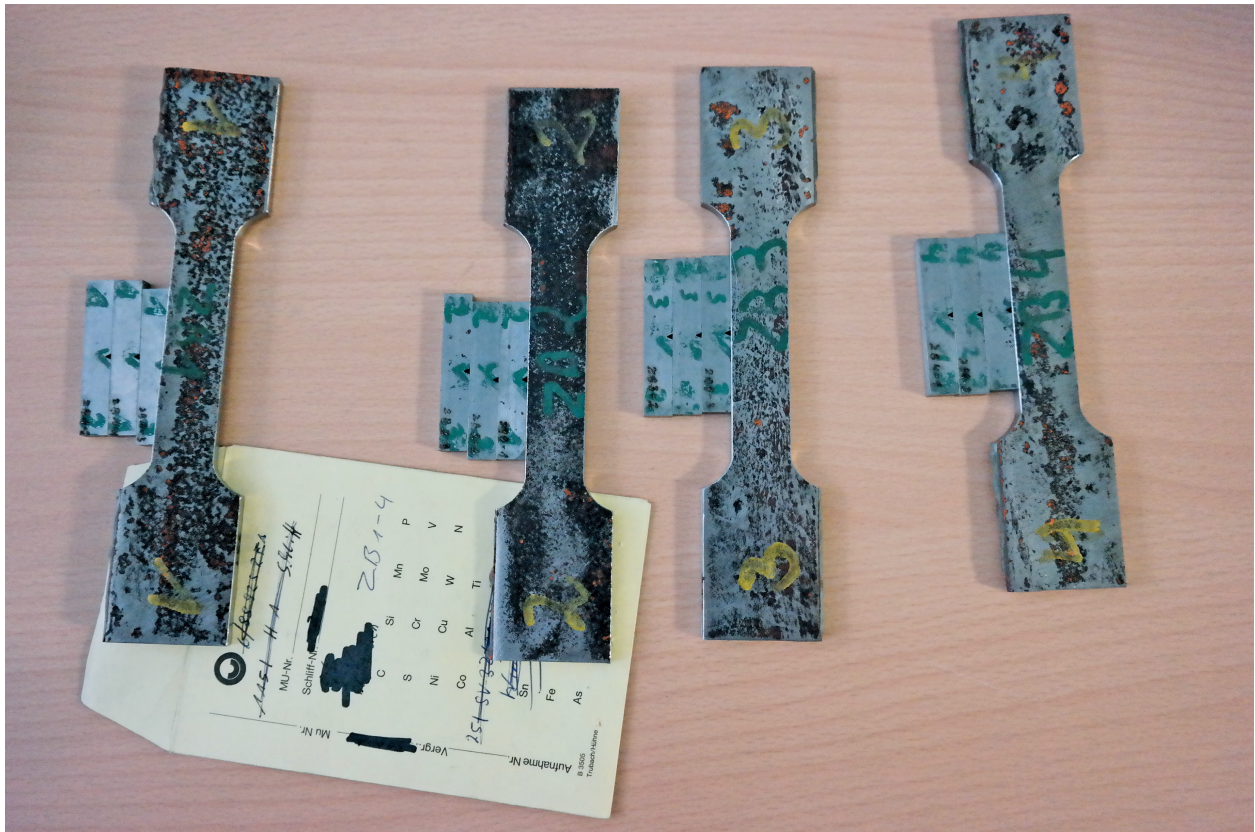
Fig. 3: Tensile and Charpy V-notch impact testing specimens ZB1 (left) to ZB4 (right) machined in longitudinal direction from the structural members.

Bild 3: Aus den Zugbändern in Längsrichtung herausgearbeitete Zug- und Kerbschlagbiegeproben ZB1 (links) bis ZB4 (rechts).
